Wiederentdeckt: Bildtafeln in Herrsteins Kirche

Veröffentlichung des
Heimatkundlichen Arbeitskreises
Herrstein

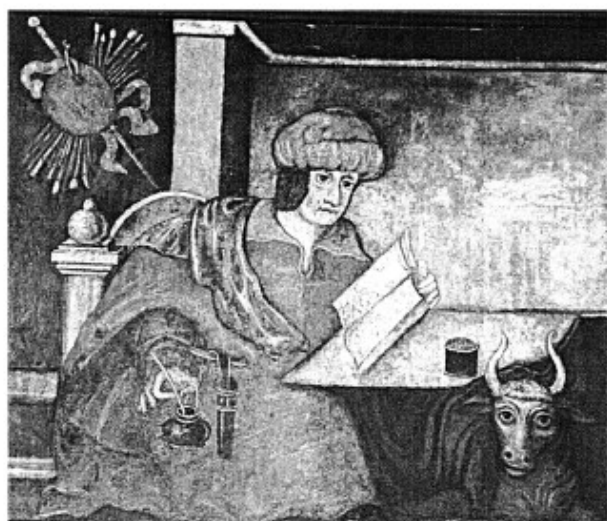
Titelseite: Der Evangelist Lukas – erkennbar am mit ihm abgebildeten Stier – ist mit Pinsel und Palette (oben links), aber ohne Heiligenschein dargestellt, was vermuten lässt, dass es sich hier um ein Selbstbildnis des Malers handelt.

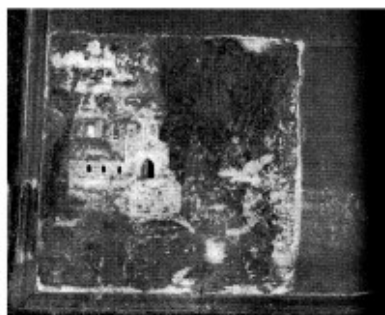
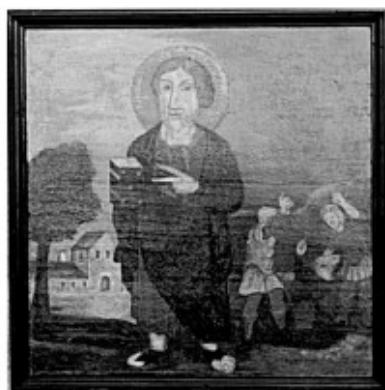
Das bisher (1959) probeweise freigelegte linke untere Viertel der Füllung deutet im Vordergrund auf eine Figur mit rotem Untergewand und dunkelgrünem Mantel. Im Mittelgrund ist eine Kirche (oder Schloß?) dargestellt. Der linke Bildrand wird durch einen Baum begrenzt.

Eine erste Spur zu den Malereien: Das linke untere Viertel einer Tafel vor der Restaurierung. Darunter die restaurierte komplette Bildtafel.

Dargestellt ist der Apostel Paulus. Vom Betrachter aus links unten sehen wir ein rechteckiges Haus mit drei Fenstern im Erdgeschoss sowie einer offenen Pforte. Eine solche offene Pforte ist ein Symbol Christi (s. Joh 10,9). Drei Fenster deuten wiederum auf die Seele hin, die sich der Dreifaltigkeit öffnet.

Unter dem derzeitigen Anstrich (Schicht 1) in braunockeriger Ölfarbe ist eine gemalte Holzmaserung (Schicht 2), deren Untergrund ein ockeriges Rosa (Schicht 3) ist. Darunter liegt ein Anstrich (Schicht 4) von Weiß, welches leicht gelbt ist und splittert. Nach Abnahme dieser 4. Schicht kommt ein helles blaugrau (Schicht 5), das sehr widerstandsfähig ist (Kasein!).

Bei starker Vergrößerung jedoch zeigten sich in dieser 5. Schicht einige Farbkörner von Schwarz, Dunkelgrün und Rot, die wie kleine Inselchen aus dem blaugrauen Anstrich

herausragten. Diese Beobachtung veranlaßte mich noch tiefer zu gehen und war somit der alten Malerei auf die Spur gekommen.
